## **Minerit-katteen puhdistus ja pinnoitus**

<b>Tekijä</b>	Juho Korva	<b>Vuosi</b>	2010
<b>Toimeksiantaja</b>	Belakon Pinnoite Oy		
<b>Työn nimi</b>	Minerit-katteen puhdistaminen ja pinnoittaminen		
<b>Sivu- ja liitemäärä</b>	40+ 3

<b>Author</b>	Juho Korva	<b>Year</b>	2010
<b>Commissioned by</b>	Belakon Pinnoite Oy		
<b>Subject of thesis</b>	Cleansing and coating of minerit-covering		
<b>Number of pages</b>	40 + 3

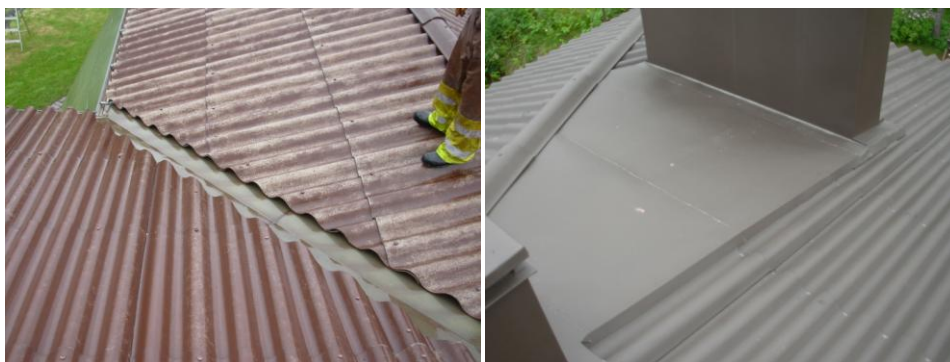
Kuva 1. Katto puhdistuksen jälkeen

Kuva 2. Katto pinnoittamisen jälkeen

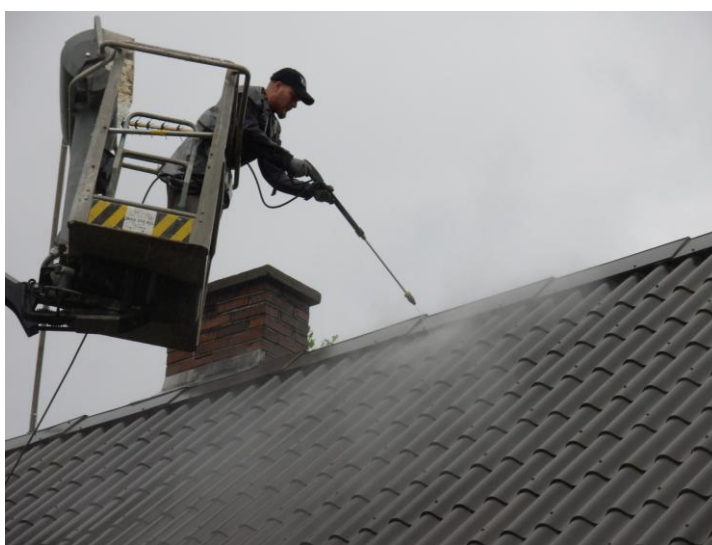
Kuva 10. Kate tulee pestä huolellisesti painepesurilla ennen sammaleen tuhoaineen levitystä

Näkyvä sammal lähtee painepesurin paineella irti, mutta itiöt vaativat myrkkyä, jotta ne eivät ala kasvaa pinnoitteen alta ja riko pinnoitetta. Silloin tehty työ menisi hukkaan. (4; 3, 124–125.)

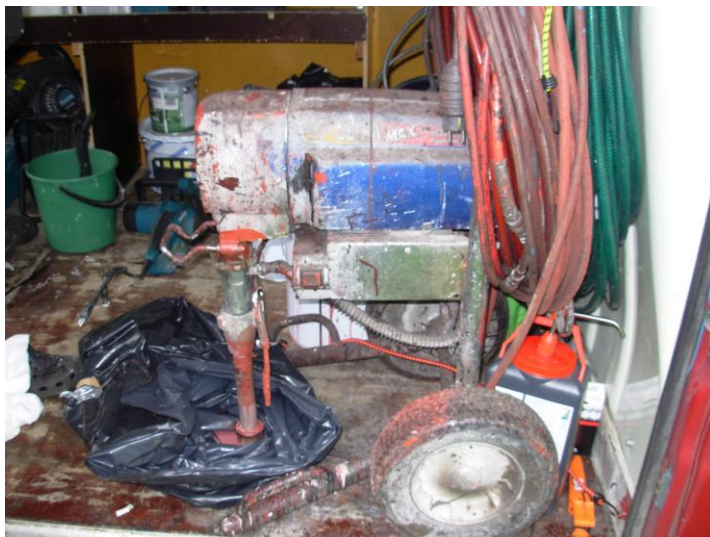
Kuva 11. Pinnoittamiseen käytetään mäntäruiskua

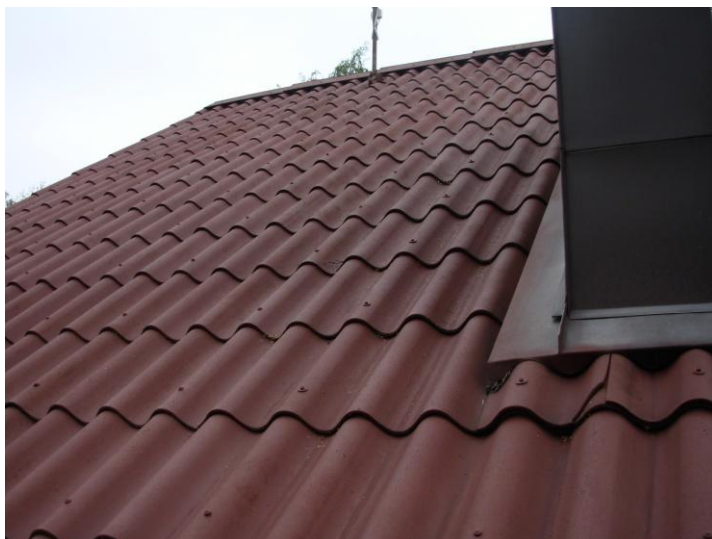
Katteen sammaleisuus ja kuluminen tarkastetaan kuntokartoituksen yhteydessä. Katon kaltevuus vaikuttaa suuresti katon kuntoon, ja kuinka hyvin pinnoite on pysynyt ja kuinka paljon sammalta on päässyt kasvamaan. Jyrkkä katto ei kerää kovin paljon sammalta, mutta siinä tapauksessa taas pinnoite lähtee. Loiva katto sen sijaan kerää sammalta herkemmin, mutta pinnoite pysyy pidempään kiinni katteessa. (4.)

Kuva 13. Jyrkässä katossa ei näy sammalta

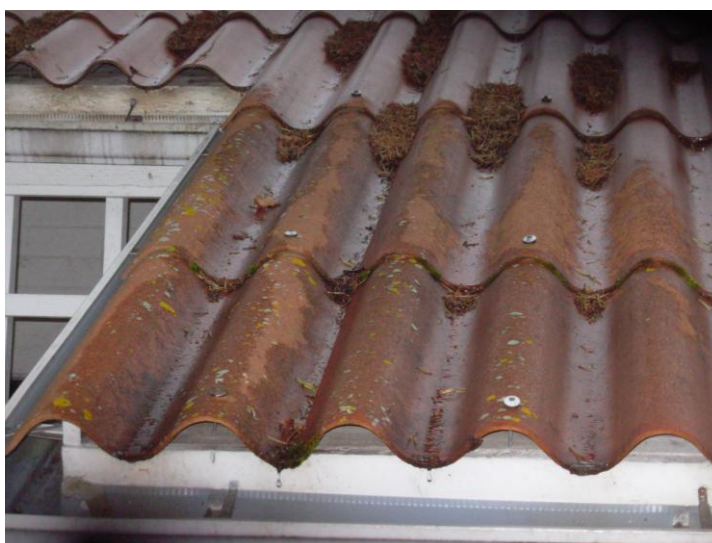
Kuva 15. Havut antavat itiöille oivan kasvupaikan

Liian lähellä kattoja kasvavat puut kuormittavat niitä lehdillä ja havuilla, jotka ovat oivia paikkoja itiökasvustolla kasvaa. (4.)

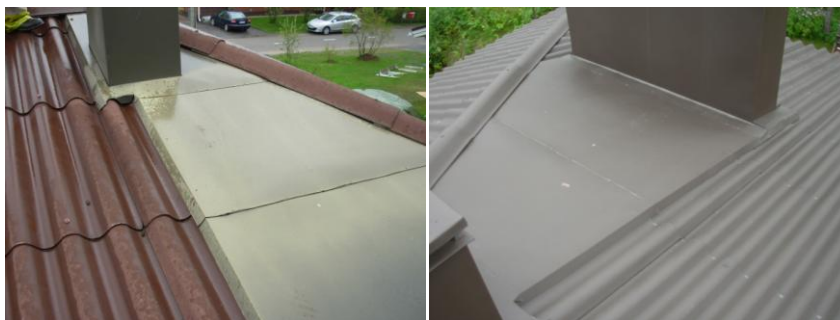
Kuvat 16 & 17. Pelti ennen ja jälkeen maalauksen muun katteen kanssa

Reunapeltienkin pinnoitus ja kunto tulee tarkistaa osana kuitusementtilevyn puhdistusta ja pinnoitusta. Peltien tulee olla yhtä hyvässä kunnossa kuin varsinaisen katemateriaalin, näin katosta saadaan yhtenäinen ja toimiva kokonaisuus. (4.)

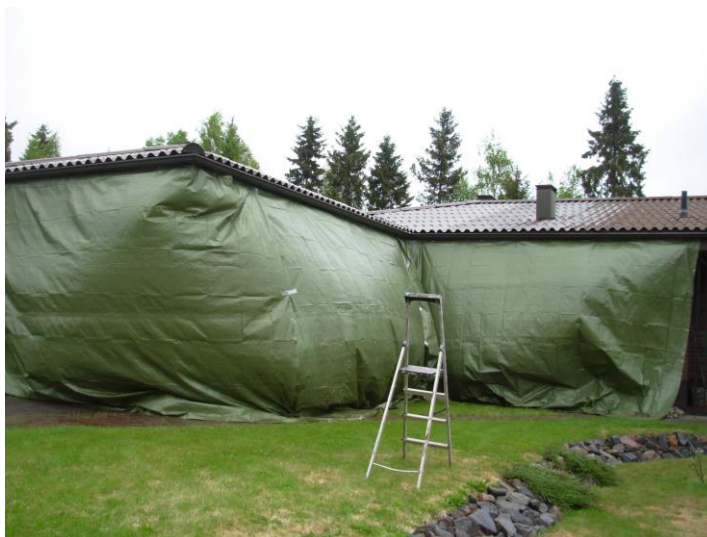
Kuva 18. Talo on suojattu roiskevedeltä

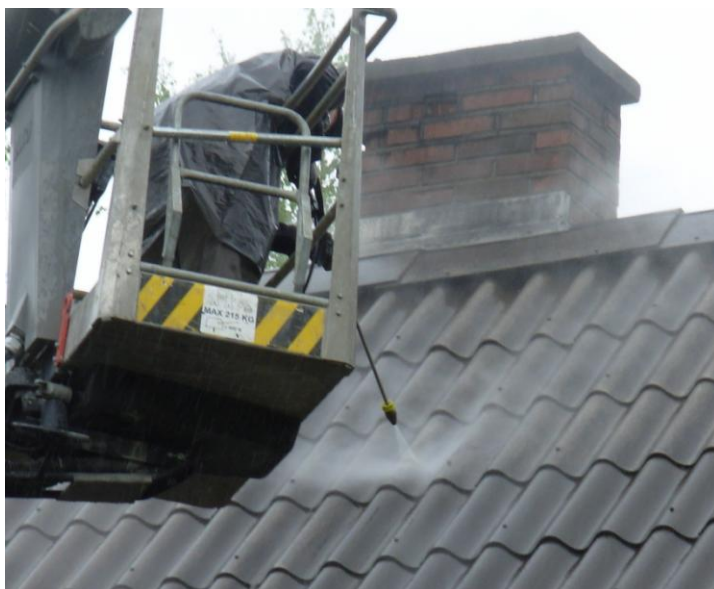
Kuva 19. Maali ja näkyvä sammal irrotetaan painepesurilla

Painepesurin paine tulisi olla 250 bar, mutta tilanteesta riippuen peruspaineet ovat 180 bar ja suuttimena turbosuutin, jolloin paine saadaan vielä kovemmaksi. Tällöin katteen pintaa saadaan auki, ja maali imeytyy paremmin. (5.)

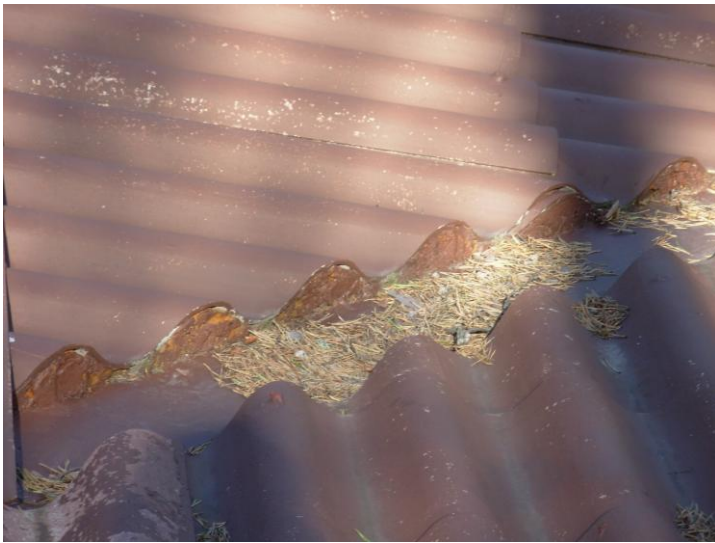
Kuva 21. Katelevyn alapuoli on tiivistetty uretaanilla ja reuna leikattu painepesurilla siistiksi

Katon vedeneristystyöt tulee tehdä ennen pesua, jotta vesi ei mene katteen alapuolisiin rakenteisiin. Esimerkiksi harja kannattaa tiivistää uretaanilla, jolloin vesisuihkulla saadaan leikattua harjakatteesta ylituleva uretaani pois, ja saadaan siisti reunus. (4.)

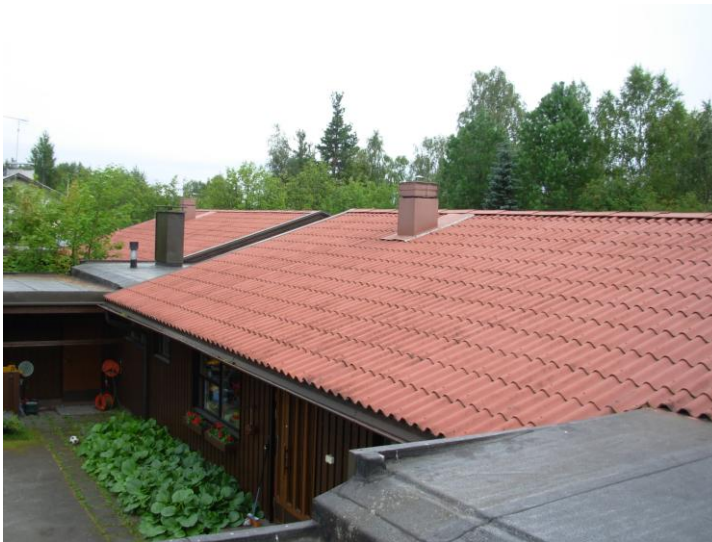
Kuva 23. Airisto -pinnoite on matta

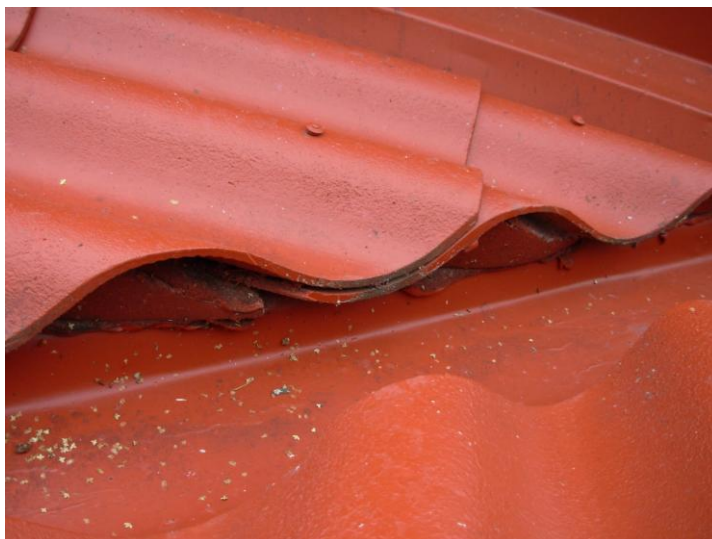
Kuva 24. Ardocolorissa on kiiltävä kalvo
